Komplexná rekonštrukcia verejného osvetlenia mesta Ilava

Súhrnná analýza projektového riešenia

Dátum: 24.10.2017

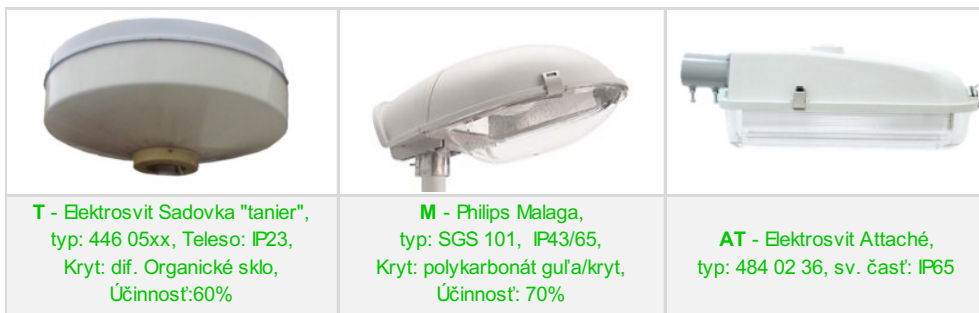
Vonkajšie znečistenie svietidiel

Viditeľná korózia svietidiel

Svietidlá sú dlhodobo po svojej životnosti

Absencia spodných krytov svietidiel – narušené krytie IP

Vysoká poruchovosť

Technicky aj morálne zastaralé svietidlá

Nízka energetická účinnosť svetelných zdrojov

Vysoká svetelná strata optických častí

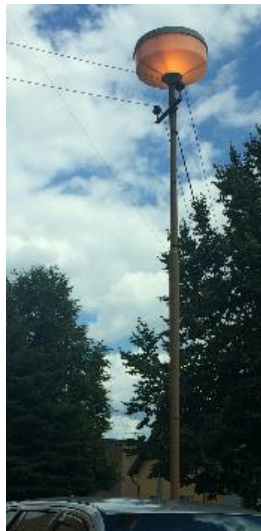
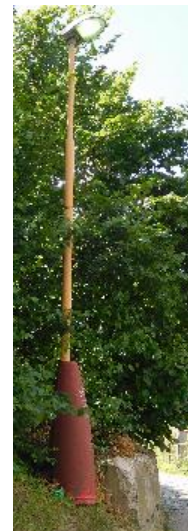
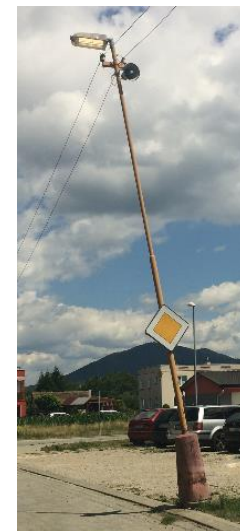
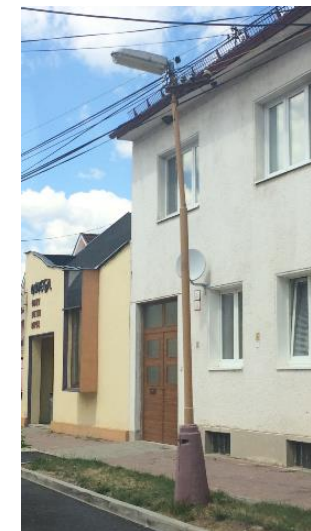
Existujúce stožiare sú vo väčšine prípadov päťcové, čo spôsobuje zatečenie do priestorov svorkovnice a následným poruchám.

Na stožiaroch a ramienkach/výložníkoch je značná korózia.

Nedostatočná starostlivosť o stožiare a výložníky.

Nevhodné dĺžky ramienok a výložníkov.

Väčšina stožiarov je po svojej dobe životnosti a sú staticky nevyhovujúce = značné riziko ohrozenia zdravia obyvateľov.

Najstaršie ocelové stožiare sú značne skorodované v mieste votknutia.

Pri ocelových stožiaroch nie je zabezpečená pasívna bezpečnosť.

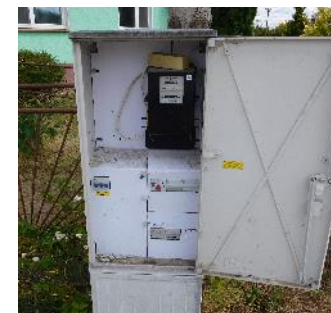
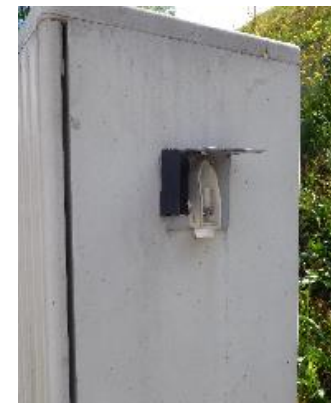
Káblové zemné vedenia sú v dôsledku vysokého veku náchylnejšie na poruchovosť systému.
Zemné vedenia, ktorých vek sa odhaduje na viac ako 40 rokov sú dlhodobo po svojej životnosti.
Nutná postupná výmena najstarších zemných vedení v krátkodobom časovom horizonte.
Chýbajú jednopólové schémy - STN 33 2000-4-41 čl. 16.
Nedostatočné krytie v zmysle STN EN 60529 (33 0330)
Absencia centrálného riadiaceho systému
